01 Titel:**Risse in Radscheiben von Güterwagenradsätzen
des Herstellers Valdunes
(bei verschiedenen französischen Radsatztypen)**02 Zweck:

Diese Information gilt – ab sofort - am gesamten Streckennetz der ÖBB Infrastruktur bis auf Widerruf und ersetzt die FTI 07a/2010 vom 23.06.2010

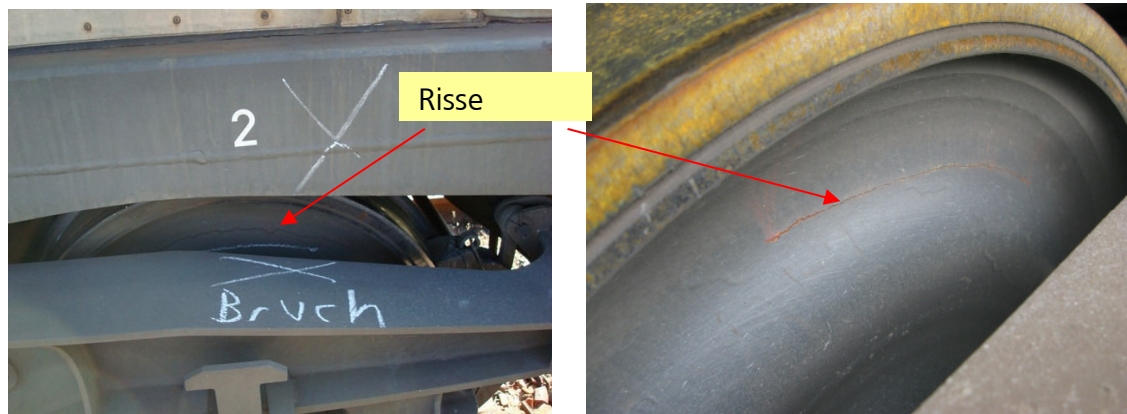
Die französische NSA (EPSF) hat über mehrere Vorfälle informiert, bei denen Radscheiben von Radsätzen des Herstellers VALDUNES tangentielle Risse aufweisen.

Das Fehlerbild ist leicht erkennbar (tangente Risse – siehe Fotos). Bei den gefundenen Fällen war auch leichter Rostaustritt erkennbar; es handelte sich also nicht um ganz frische Brüche.

EVU werden ersucht, ggf. nach Rücksprache mit den Haltern der betroffenen Güterwagen, geeignete Maßnahmen zu treffen.
